#### **ЗВІТ № 11-1-4**

**з технічного обстеження об'єкта будівництва,  
пошкодженого внаслідок бойових дій спричинених збройною агресією Російської  
Федерації**

Об'єкт: Будівля димокамери, літ. «Г», загальною площею 126,8 кв.м. (згідно технічного паспорта), що розташована за адресою: Донецька обл., м. Лиман, вул. Свободи, буд. 1-А.

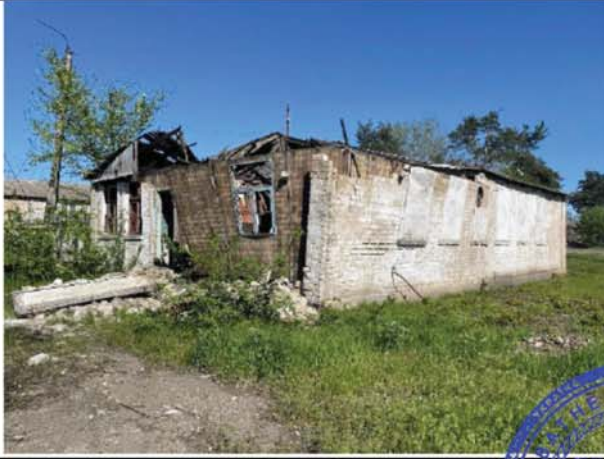
Фото 1.

| 6.1. | Руйнування покрівлі з азбестоцементних хвилястих листів внаслідок внаслідок обстрілу та вибухової хвилі. | 1-2 | <p>В ході відновлення будівлі рекомендуємо влаштувати покрівлю з металопрофілю (194,7 кв.м.). Використання матеріалів з азбесту не рекомендується, що, в свою чергу, підтверджується аналогічною думкою законодавця, який, на даний час, вже впроваджує відповідні положення до законодавства України.</p> <p>Додатково рекомендуємо влаштування зовнішньої системи організованого водовідведення атмосферних опадів з покрівлі. Забезпечити відведення води з водостічних труб системи від зовнішніх стін будівлі (1 м).</p> |

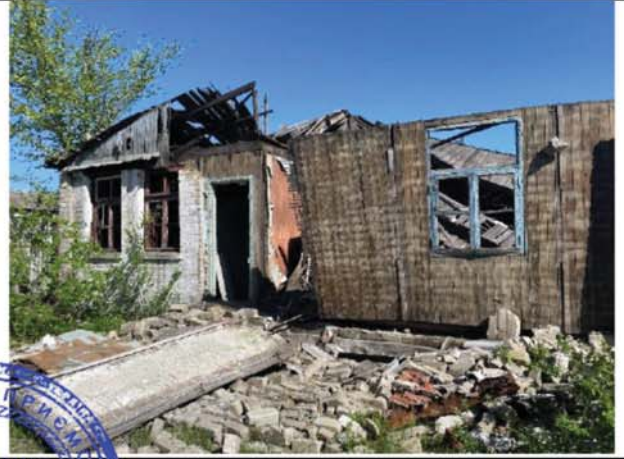
Фото 2.

| 9.1. | Пошкодження віконних рам та скління в дерев'яних вікнах будівлі внаслідок обстрілу та вибухової хвилі. | 2 | Виконати демонтаж залишків пошкоджених віконних конструкцій з влаштуванням нових енергоефективних вікон в ході зведення нової будівлі (5,2 кв.м.). |

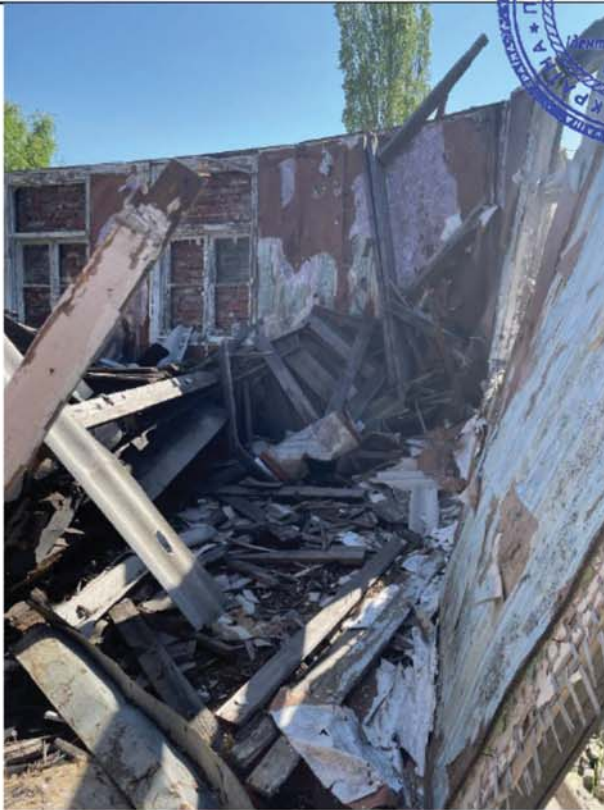
Фото 3.

| 11.1. | Пошкодження внутрішнього опорядження стін внаслідок обстрілу та вибухової хвилі, | 3, 21-23 | В ході відновлення будівлі передбачити внутрішнє опорядження стінових конструкцій |

| | наявне лушення фарбування, відшарування та розриви декоративних панелей зі спіненого поліпропілену, замокання, розриви та відшарування шпалер внаслідок замокання та сирості. | | відповідно до проектних рішень (541,3 кв.м.). |

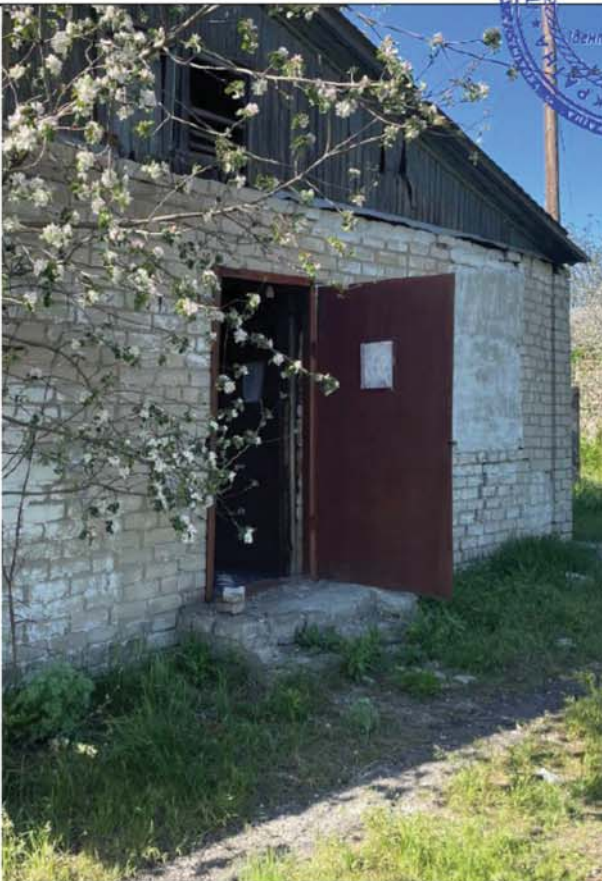
Фото 11.

| 5.1. | <p>Зовнішні сходи з силікатної цегли не мають пошкоджень внаслідок військової агресії, проте враховуючи їх стан та загальні пошкодження</p> | 11 | <p>В ході відновлення будівлі влаштувати зовнішні цегляні сходи (2,2 кв.м.).</p> |

| | конструкцій будівлі із рекомендацією щодо їх демонтажу та відновленням за окремо-розробленою проектною документацією – зовнішні сходові марші рекомендовано демонтувати та звести при відбудові будівлі за конфігурацією згідно проектних рішень. | | |

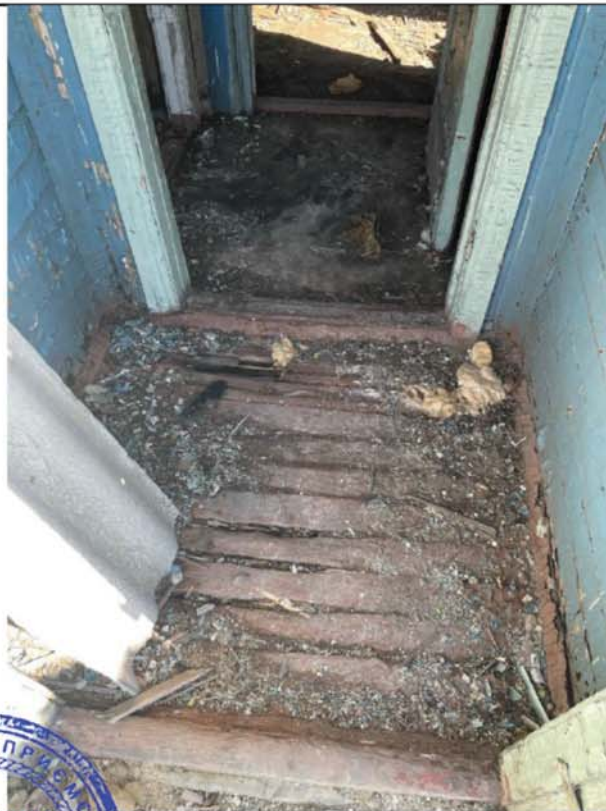
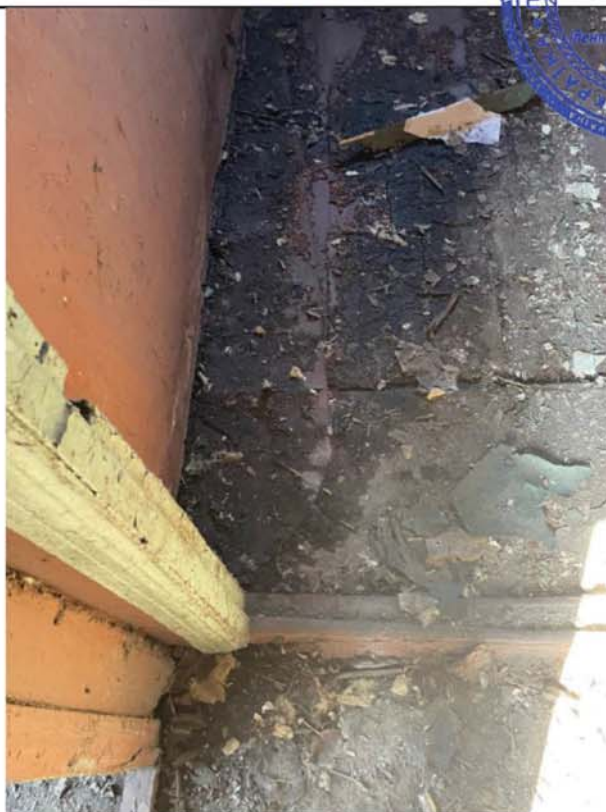
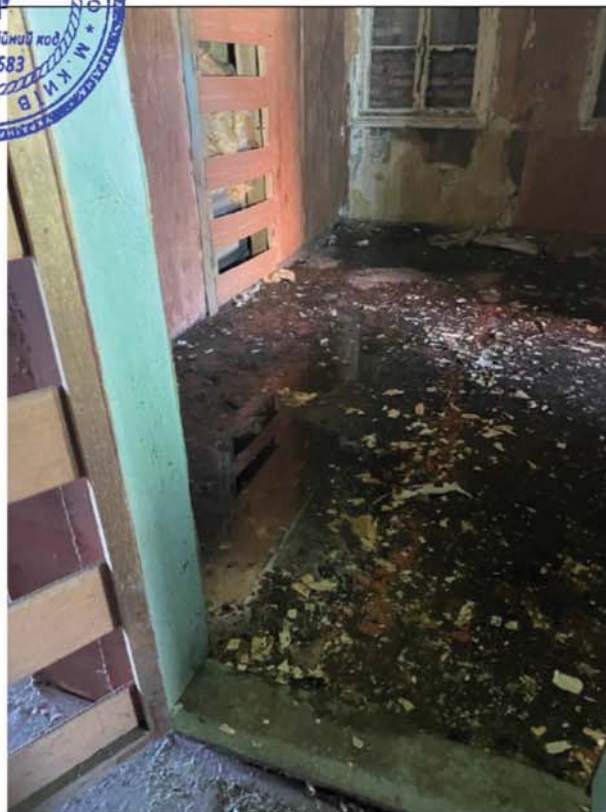
| 8.1. | Тріщини, просадки, замокання дерев'яної підлоги | 14-16 | Виконати демонтаж пошкодженої конструкції підлоги та лінолеуму із вивезенням будівельного сміття. |

| | внаслідок руйнувань конструкцій будівлі.<br><br>Покриття підлоги з лінолеуму характеризується розривами, фізичним зношенням за замоканням. | | В ході зведення будівлі передбачити влаштування покриття підлоги відповідно до проектних рішень (126,8 кв.м.). |
