| Тип звіту | Звіт про обстеження об'єкта у зв'язку з пошкодженням внаслідок позапроектних впливів (пожежі, стихійного лиха, аварії, воєнних дій або терористичних актів) |
| Коротка рецензія | Згідно з проведеним технічним обстеженням, виконаним у відповідності до розділу 6 ДСТУ-Н Б В.1.2-18:2016, загальний технічний стан будівлі – 4 – аварійний. Для відновлення експлуатаційної придатності будівлі необхідно виконати капітальний ремонт, або реконструкцію будівлі. |

**Обстеження будівель і споруд, що знаходяться на території  
Бородянської територіальної громади Київської області.**

**Основне обстеження палацу культури  
ім. Т.Г. Шевченка в смт Бородянка, вул. Паркова, 1А  
(остаточний)**

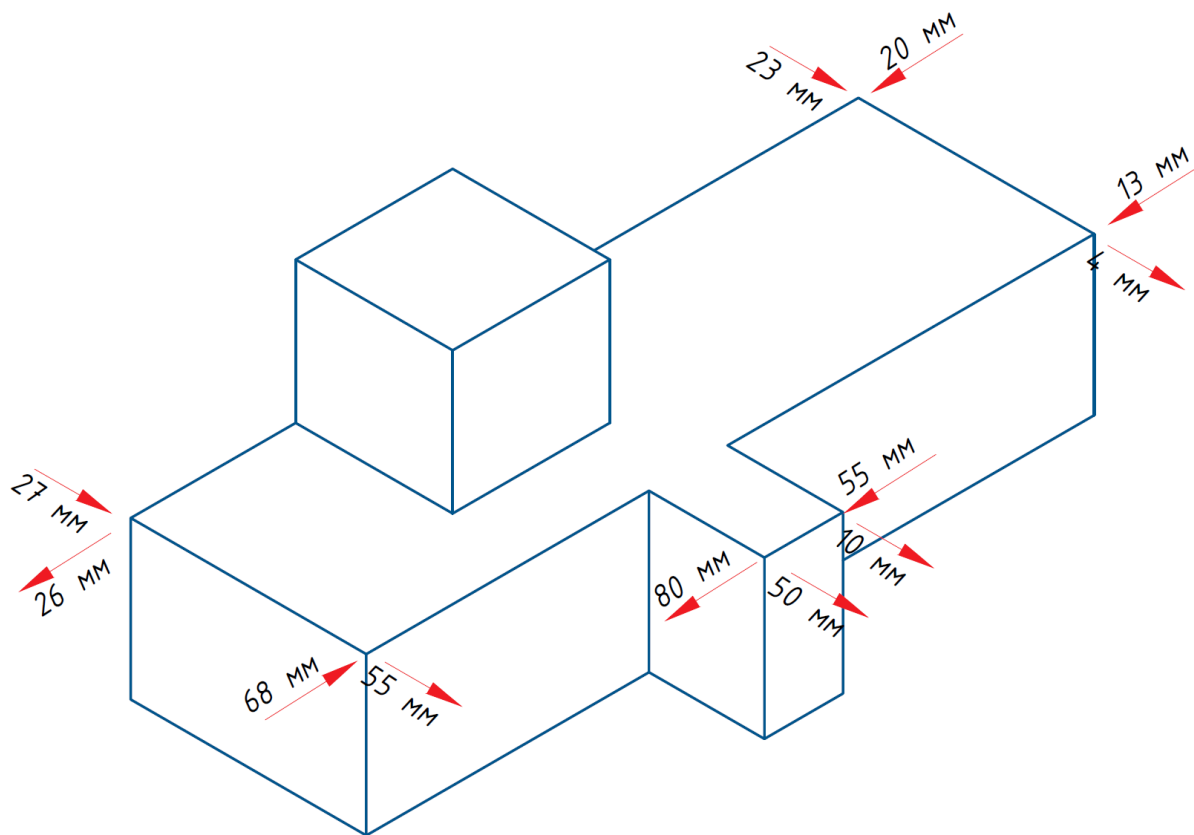
Результати проведеного вимірювання наведено на рис. 4.1 (а).

Рисунок 4.1 – Проведення вимірювання відхилень конструкцій:  
*a* – орієнтовні відхилення конструкцій; *б* – процес визначення відхилення конструкцій

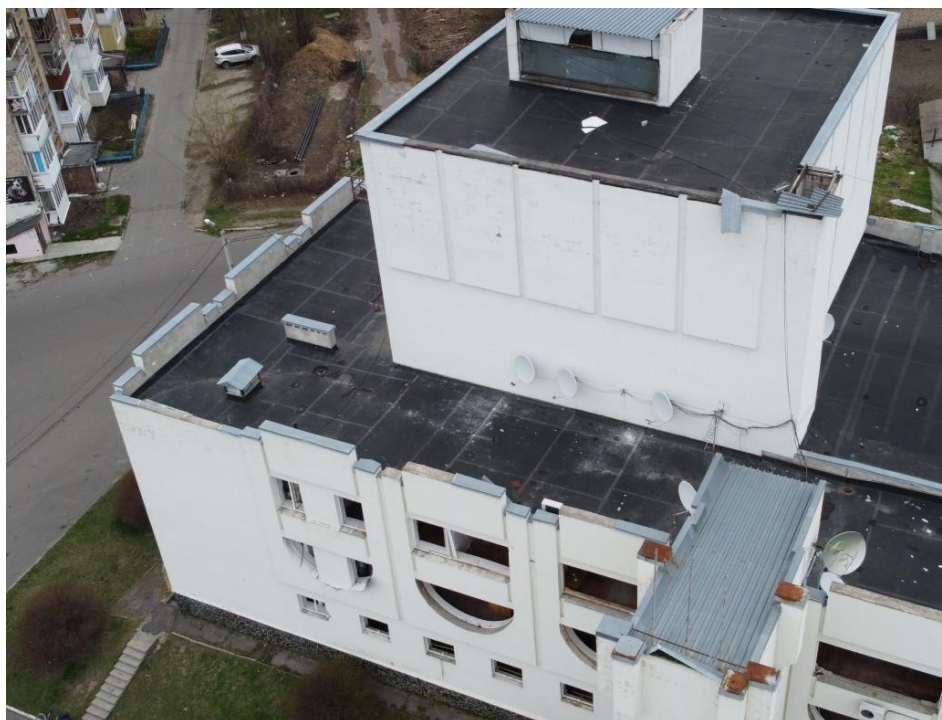
Рисунок Б.1 – Локальні пошкодження покрівлі, відсутність накриттів парпетів, відсутність накриттів вентканалу, руйнування віконних блоків

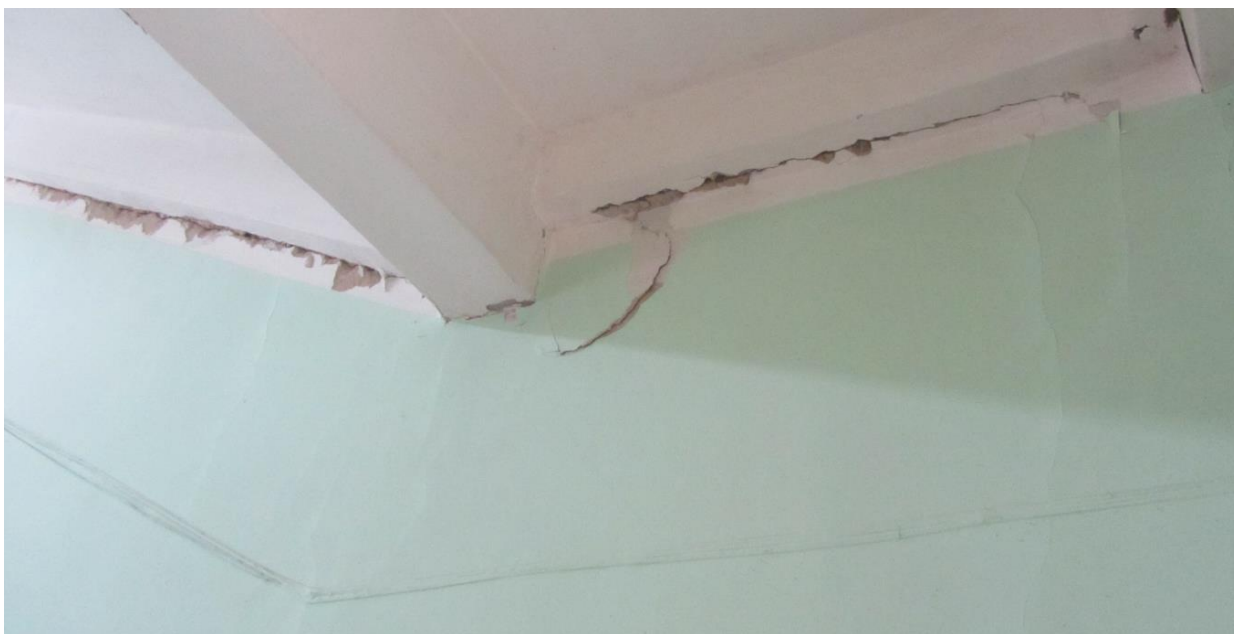
Рисунок Б.2 – Тріщини по місцю примикання сходового маршу до стін

| За результатами обстеження рекомендується виконати демонтаж центральної сходової клітини із відбудовуванням нової, або виконати підсилення несучих будівельних конструкцій з їх надійним сполученням з основною будівлею та зафіксувати елементи сходів у проектному положенні, ремонт виявлених дефектів та пошкоджень будівельних конструкцій. | 1 місяць | |

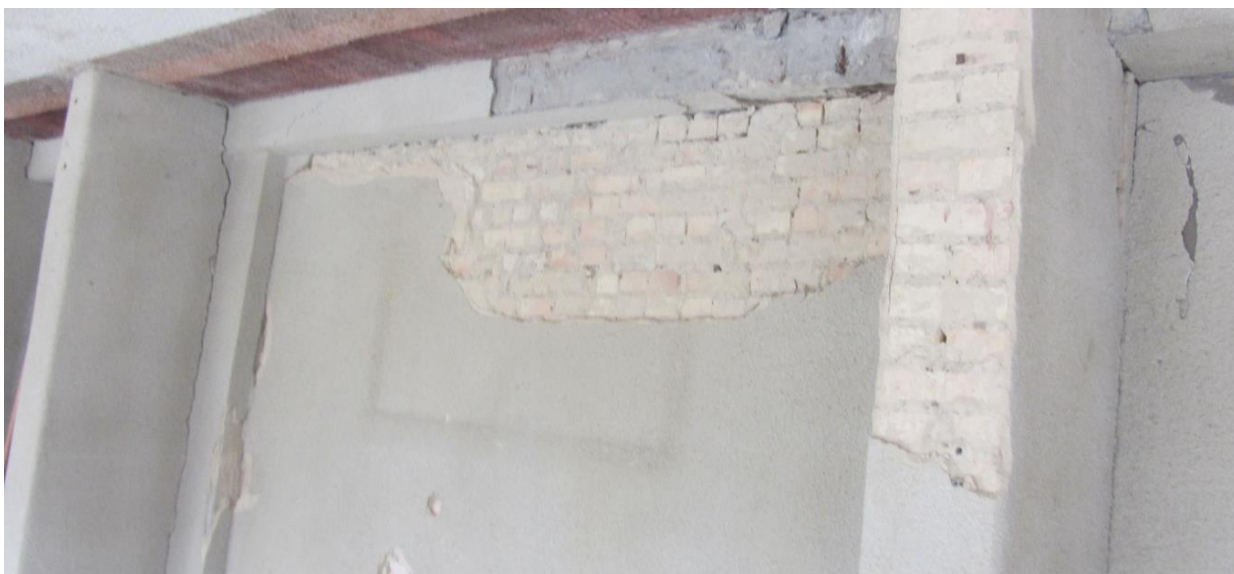
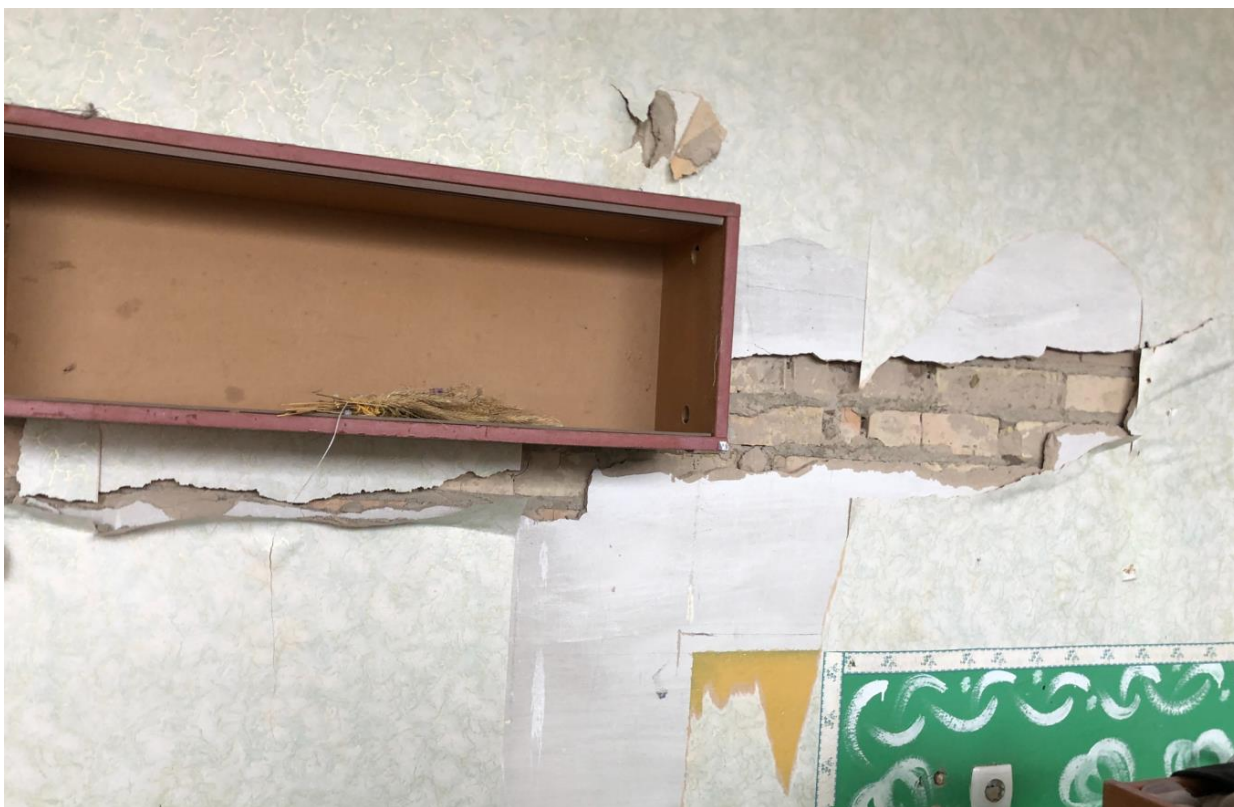
Рисунок Б.3 – Пошкодження внутрішнього опорядження

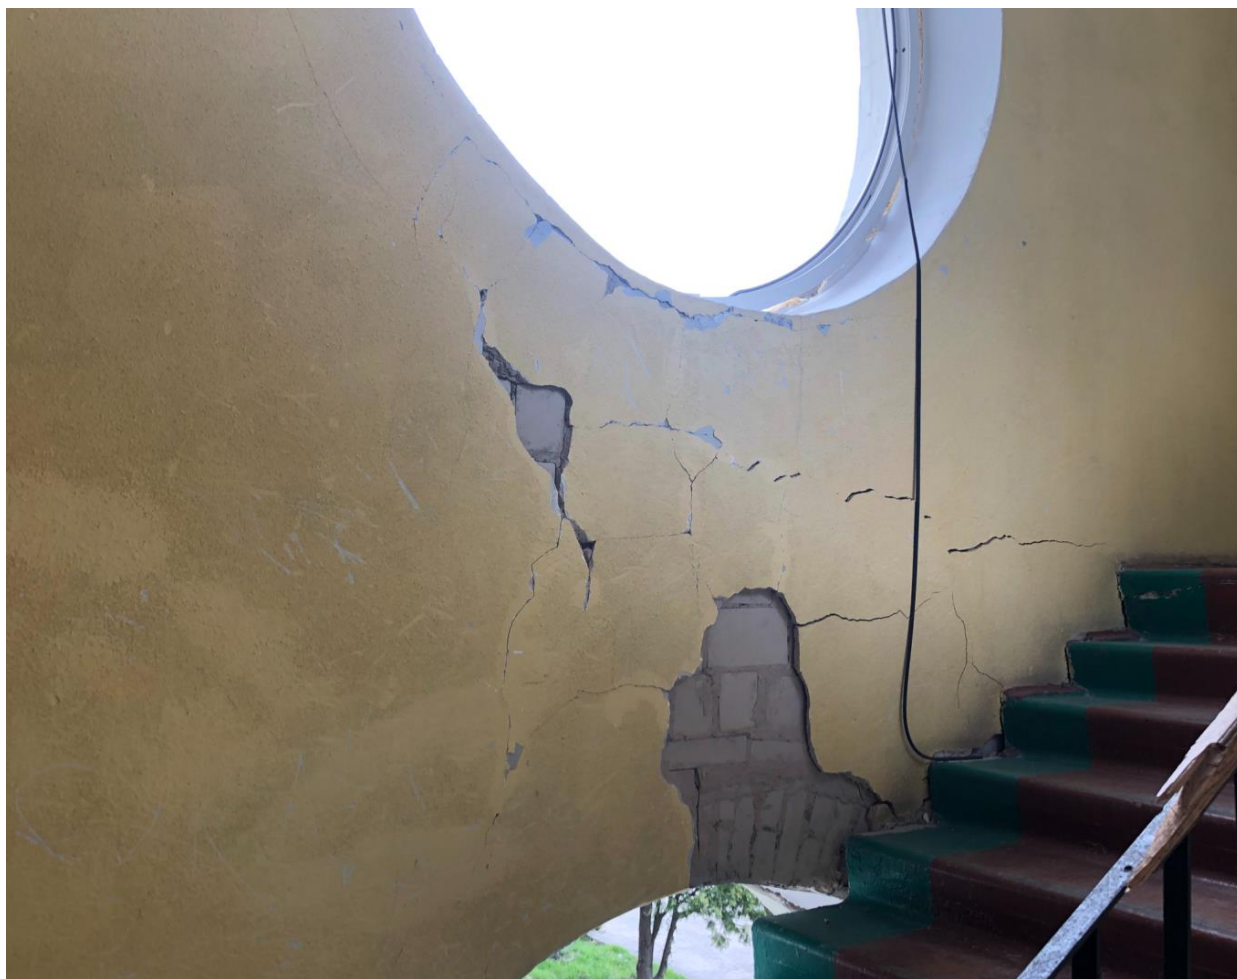
Рисунок Б.4 – Тріщини огорожуючих конструкцій

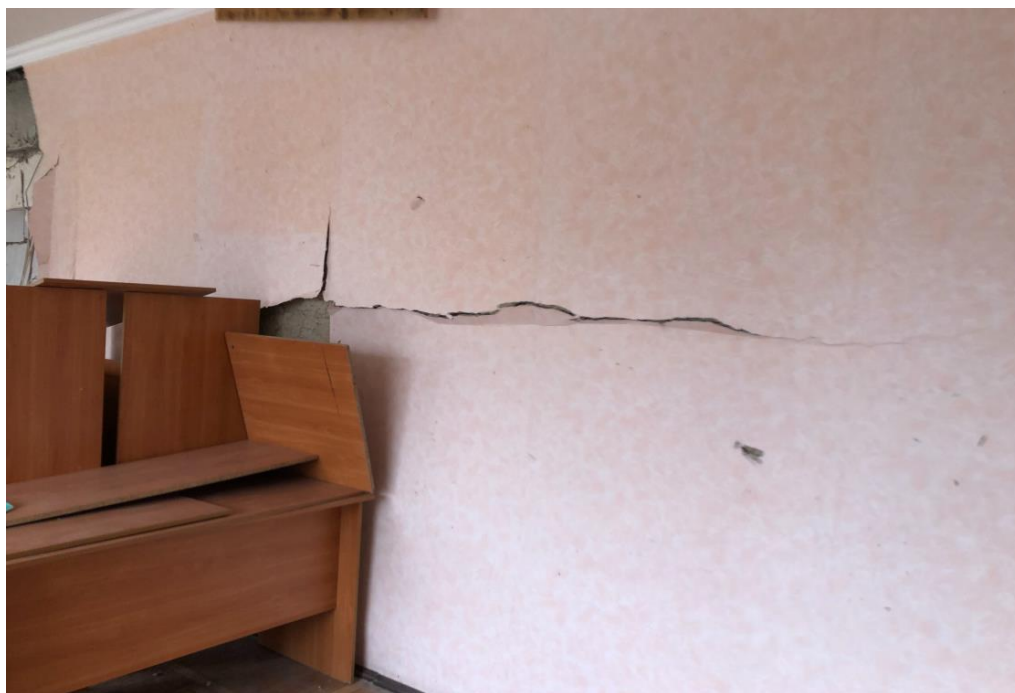
Рисунок Б.5 – Пошкодження перегородок

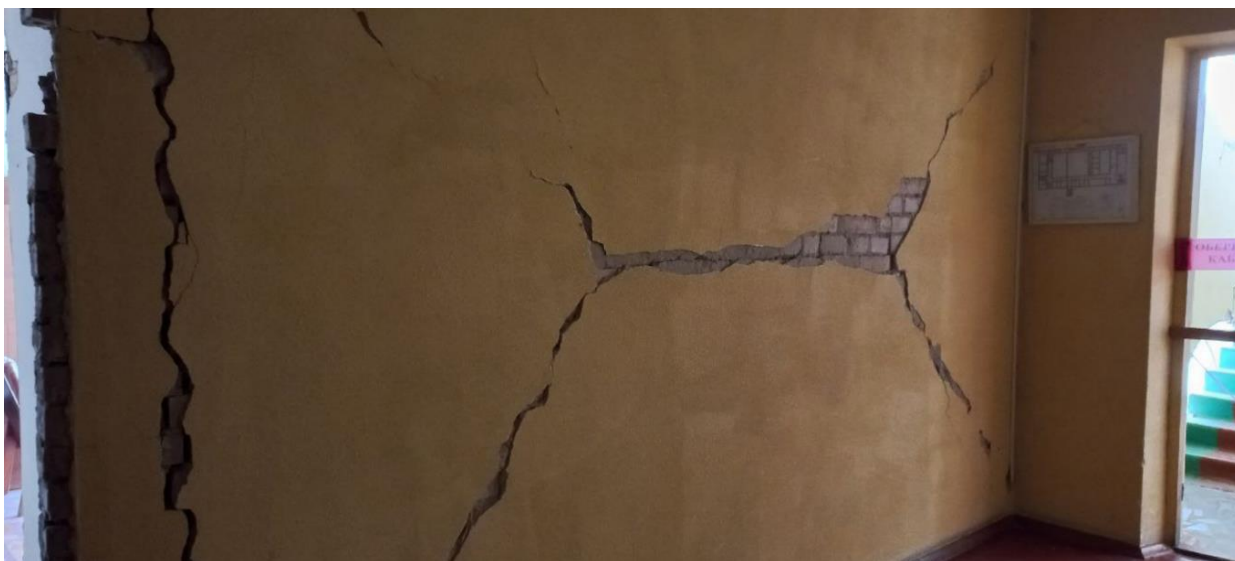
Рисунок Б.6 – Руйнування перегородок

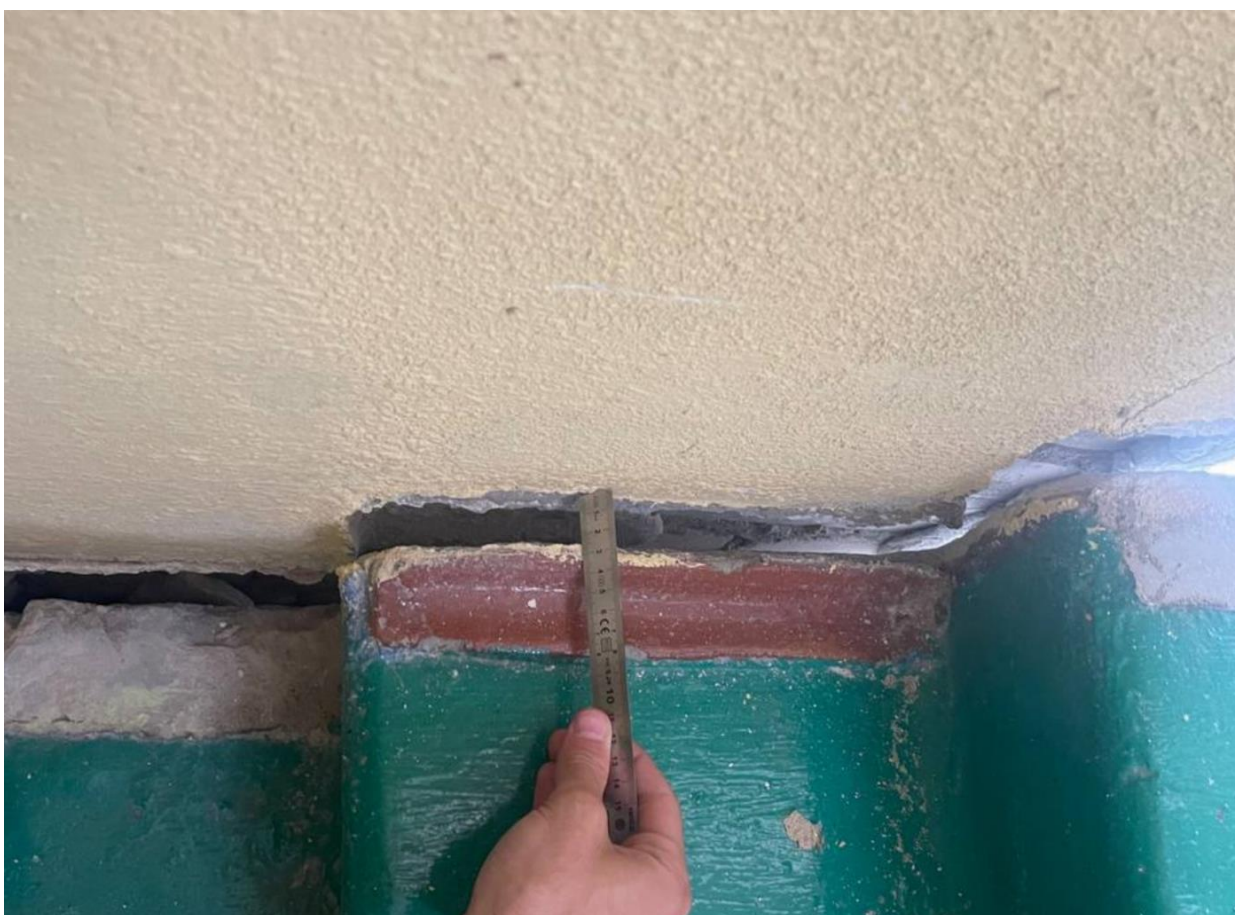
Рисунок Б.7 – Відхилення стін від вертикалі

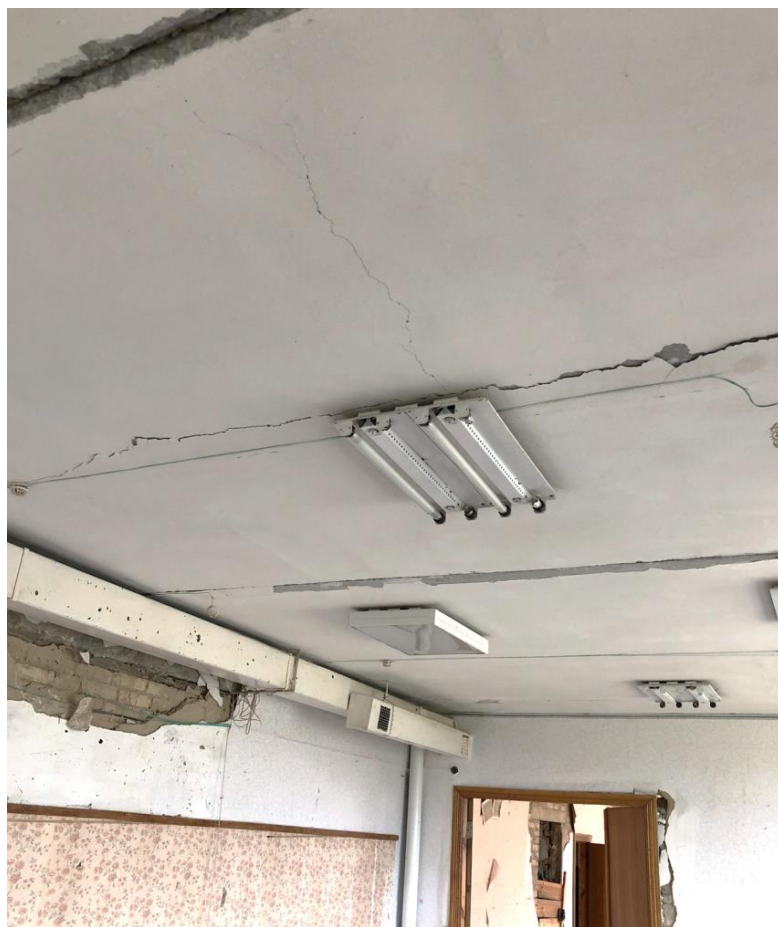
| 1 | <b>Фундамент</b> | |
| | - | - |
| | Тріщини між плитами перекриття, висипання розчину швів, поперечні тріщини по плитах, дефекти балок (непровіброваності, відсутність захисного шару, корозія армування) | |

Рисунок Б.8 – Висипання розчину швів плит покриття, тріщини по швах між плитами покриття, поперечні тріщини по плиті, пошкодження опорядження

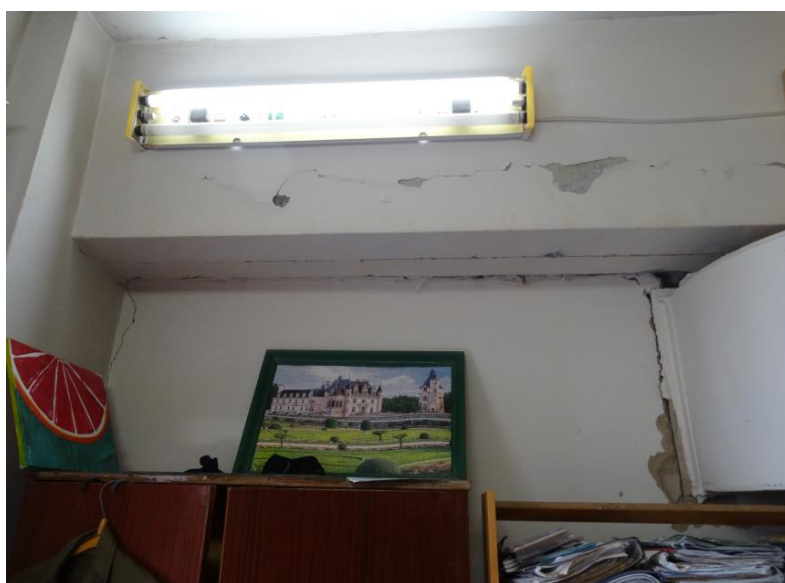
Рисунок Б.9 – Тріщини по перегородках, та опорядженню. Висипання розчину швів

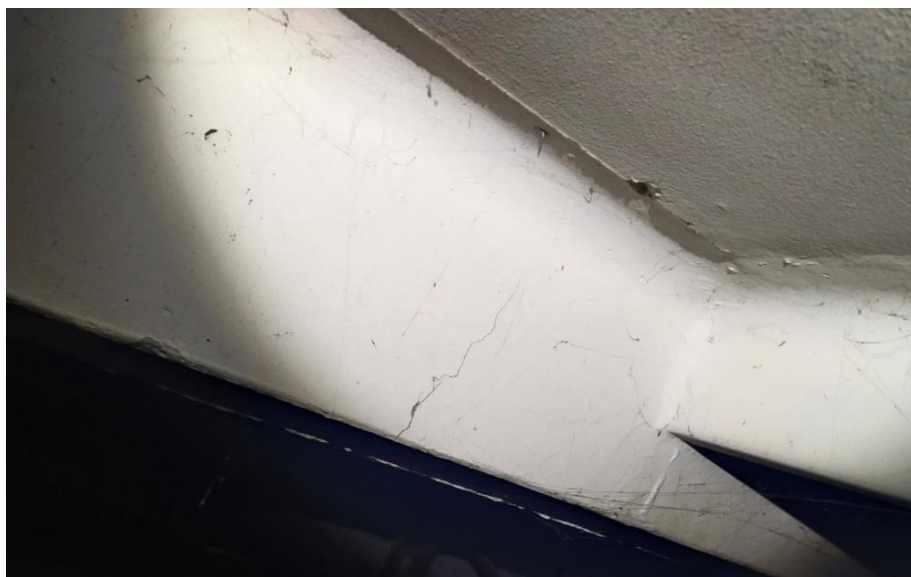
Рисунок Б.10 – Тріщини по ребрам ребристих плит перекриття

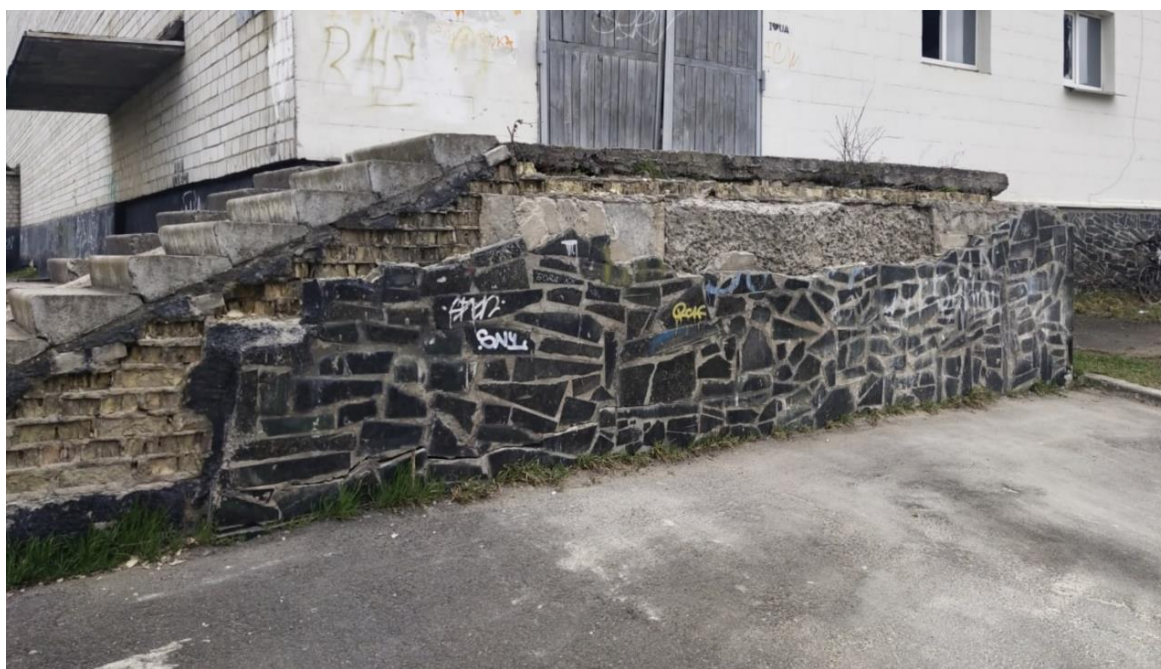
Рисунок Б.11 – Відшарування плитки опорядження цоколя
