| Тип звіту | Звіт про обстеження об'єкта у зв'язку з пошкодженням внаслідок позапроектних впливів (пожежі, стихійного лиха, аварії, воєнних дій або терористичних актів) |
| Коротка рецензія | Згідно з проведеним технічним обстеженням, виконаним у відповідності до розділу 6 ДСТУ-Н Б В.1.2-18:2016, загальний технічний стан будівлі – 4 – аварійний. Для відновлення експлуатаційної придатності будівлі необхідно виконати капітальний ремонт, або реконструкцію будівлі. |

**Обстеження будівель і споруд, що знаходяться на території  
Бородянської територіальної громади Київської області.**

**Основне обстеження палацу культури  
ім. Т.Г. Шевченка в смт Бородянка, вул. Паркова, 1А  
(остаточний)**

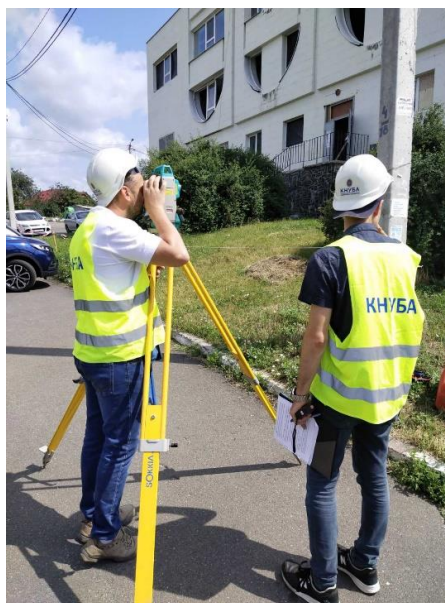
Рисунок 4.1 – Проведення вимірювання відхилень конструкцій:  
*a* – орієнтовні відхилення конструкцій; *б* – процес визначення відхилення конструкцій
